GEZ	<div>KARTA ADRESOWA ZABYTKU</div>		3. Miejscowość <b>Krosno Odrzańskie</b>
1. Nazwa <b>Dom</b>		2. Czas powstania <b>Pierwsza połowa XIX w.</b>	4. Adres <b>Mnichów 3</b> <b>66-600 Krosno Odrzańskie</b>
<div> <div>7. Fotografia z opisem wskazującym orientację w stosunku do terenów lub stron świata albo mapa z zaznaczonym stanowiskiem archeologicznym</div> <div>

#### 8. Historia, opis i wartości

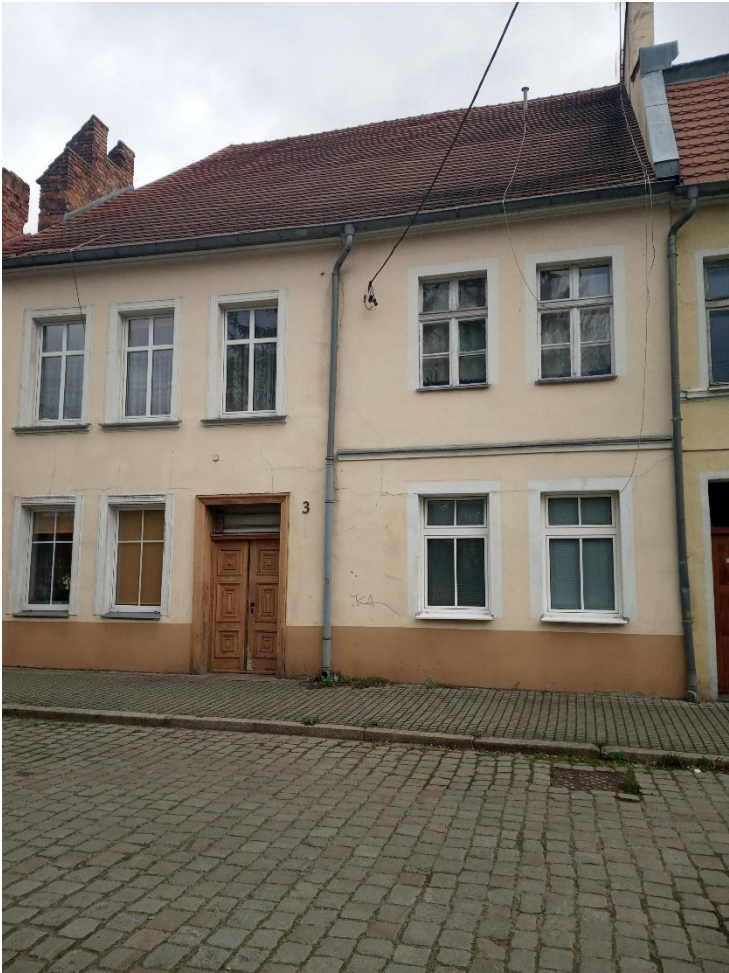
</div> <div>Elewacja frontowa (zachodnia)</div> </div>			
5. Przynależność administracyjna  Województwo <b>lubuskie</b>  Powiat <b>krośniński</b>  Gmina <b>Krosno Odrzańskie</b>			
6. Formy ochrony <b>Rejestr zabytków, nr 755</b> <b>Data wpisu: 15.01.1964</b>  <b>Lokalizacja na terenie zespołu urbanistyczno-krajobrazowego Krosna Odrzańskiego, wpisanego do rejestru zabytków pod nr 102 i 2179 oraz objęcie ochroną poprzez zapisy miejscowego planu zagospodarowania przestrzennego (MPZP 008)</b>

Budynek usytuowany jest w zwartej zabudowie wschodniej pierzei ul. Mnichów i został wzniesiony na rzucie wydłużonego prostokąta. Częściowo podpiwniczony, posiada dwukondygnacyjną bryłę, której dach dwuspadowy w układzie kalenicowym skierowany jest ku ulicy. Układ konstrukcyjny drewnianej więźby dachowej jest płatwiowo – kleszczowy. Pokrycie dachu stanowi dachówka ceramiczna karpiówka. Elewacje budynku są tynkowane tynkiem cementowo-wapiennym nakrapianym. Elewacja frontowa jest dwuosiowa. Na wysokości parteru i piętra przepruwają ją po dwa prostokątne otwory okienne. Podziały horyzontalne tworzy gzyms międzykondygnacyjny i wieńczący. Dostęp do budynku od strony frontowej zlokalizowany został w sieni sąsiedniego budynku nr 1, która stanowi wspólny korytarz dla obydwu nieruchomości. Dostęp na wyższe kondygnacje budynku nr 3 i 1 zapewnia żelbetowa dwubiegowa klatka schodowa, która zlokalizowana jest w środkowym trakcie budynku nr 3. Elewacja tylna jest trójosiowa. Na wysokości parteru i piętra występują po trzy równej wielkości prostokątne okna (w układzie osiowym). Od tej strony nadbudowano obiekt adaptując część jego poddasza na cele mieszkalne. Pomieszczenie poddasza doświetlane jest szerokim dwudzielnym oknem osiowanym w stosunku do elewacji. Brak jest od tej strony podziałów architektonicznych. Nad piwnicami zachowały się stropy ceramiczne odcinkowe na belkach stalowych – typu Kleina. Na pozostałych kondygnacjach występują stropy drewniane belkowe z wysuwką i otynkowaną podsufitką na trzcinie. W przyziemiu występują posadzki wylewane z betonu, na wyższych kondygnacjach drewniane podłogi deskowe. Stolarka okienna (okna drewniane, skrzynkowe) nie posiada cech zabytkowych. Zachowały się częściowo oryginalne drzwi wewnętrzne drewniane, jednoskrzydłowe, ramowo - płycinowe.

Budynek w stanie dostatecznym, kwalifikuje się do remontu w zakresie elewacji, stolarka drzwi frontowych i okien wymaga konserwacji.
