GEZ	<div>KARTA ADRESOWA ZABYTKU</div>		3. Miejscowość Krosno Odrzańskie
1. Nazwa Dom		2. Czas powstania Koniec XVIII w.	4. Adres Mnichów 5 66-600 Krosno Odrzańskie
<div> <div>7. Fotografia z opisem wskazującym orientację w stosunku do terenów lub stron świata albo mapa z zaznaczonym stanowiskiem archeologicznym</div> <div>

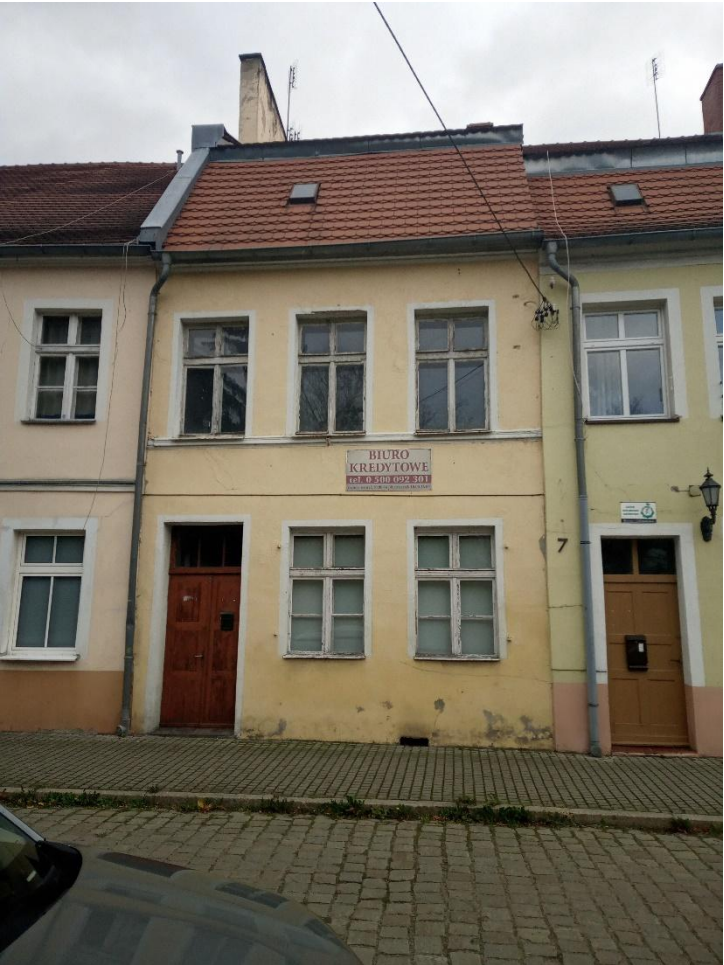
</div> <div>Elewacja frontowa</div> </div>			
			5. Przynależność administracyjna Województwo lubuskie Powiat krośniński Gmina Krosno Odrzańskie
			6. Formy ochrony Rejestr zabytków, nr 756 Data wpisu: 15.01.1964 Lokalizacja na terenie zespołu urbanistyczno-krajobrazowego Krosna Odrzańskiego, wpisanego do rejestru zabytków pod nr 102 i 2179 oraz objęcie ochroną poprzez zapisy miejscowego planu zagospodarowania przestrzennego (MPZP 008)

Budynek ucierpiał w trakcie powodzi w 1997 r. – woda zalała piwnice i przyziemie ponad poziom posadzki. Stan murów konstrukcyjnych jest zły kwalifikuje się do renowacji. Stolarka okienna, drzwiowa oraz elementy więźby dachowej kwalifikują się do częściowej naprawy. Budynek wymaga remontu kapitalnego. Wymagany jest remont dachu i jego pokrycia, elewacji (z przywróceniem jej pierwotnych elementów wystroju architektonicznego).
