<p>GEZ</p>	<p>KARTA ADRESOWA ZABYTKU</p>		<p>3. Miejscowość Krosno Odrzańskie</p>
<p>1. Nazwa Dom</p>		<p>2. Czas powstania XIX/XX w.</p>	<p>4. Adres Mnichów 29 i 31 66-600 Krosno Odrzańskie</p>
<p>7. Fotografia z opisem wskazującym orientację w stosunku do terenów lub stron świata albo mapa z zaznaczonym stanowiskiem archeologicznym</p> <div style="display: flex; justify-content: space-around;"> <div data-bbox="203 442 896 963">

8. Historia, opis i wartości

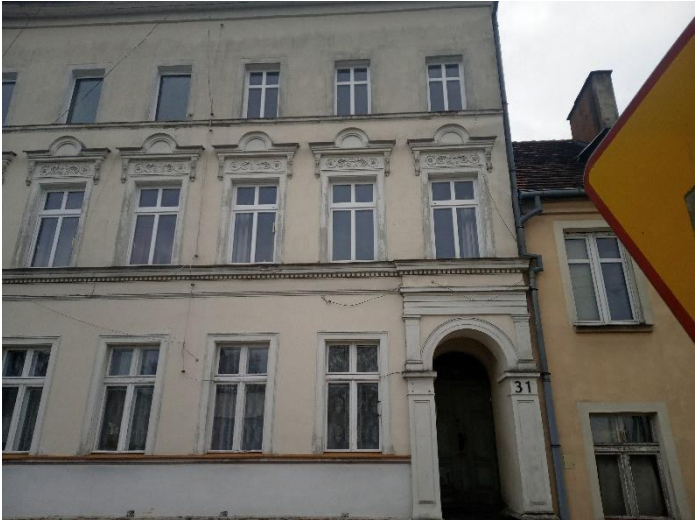
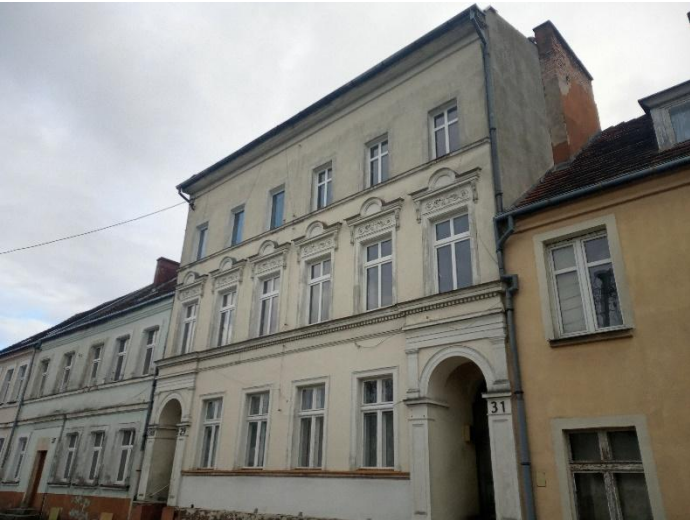
<p>Elewacja frontowa (zachodnia)</p> </div> <div data-bbox="945 442 1632 963">

<p>Elewacja frontowa (zachodnia)</p> </div> </div>			<p>5. Przynależność administracyjna</p> <p>Województwo lubuskie</p> <p>Powiat krośniński</p> <p>Gmina Krosno Odrzańskie</p>
			<p>6. Formy ochrony Rejestr zabytków, nr 2509 Data wpisu: 21.11.1976 r.</p> <p>Lokalizacja na terenie zespołu urbanistyczno-krajobrazowego Krosna Odrzańskiego, wpisanego do rejestru zabytków pod nr 102 i 2179 oraz objęcie ochroną poprzez zapisy miejscowego planu zagospodarowania przestrzennego (MPZP 008)</p>

Budynek w dobrym stanie, brak zagrożeń. Budynek ucierpiał w trakcie powodzi w 1997 r., kiedy zalane zostały piwnice. Stan tynków dobry, stan elementów konstrukcyjnych więźby dachowej i pokrycie dachu – dobry. Rynny i rury spustowe – stan dobry.
