GEZ	<div>KARTA ADRESOWA ZABYTKU</div>		3. Miejscowość <b>Krosno Odrzańskie</b>
1. Nazwa <b>Dom</b>		2. Czas powstania <b>Pierwsza połowa XIX w.</b>	4. Adres <b>Mnichów 1</b> <b>66-600 Krosno Odrzańskie</b>
7. Fotografia z opisem wskazującym orientację w stosunku do terenów lub stron świata albo mapa z zaznaczonym stanowiskiem archeologicznym

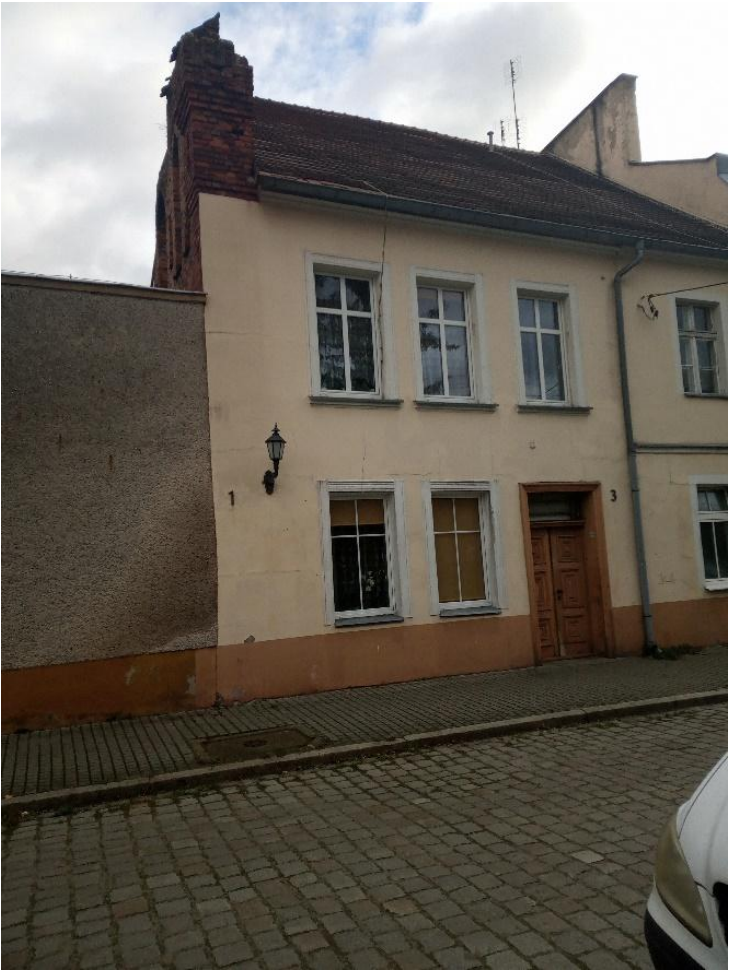
<div>Elewacja frontowa (zachodnia)</div>			5. Przynależność administracyjna  Województwo <b>lubuskie</b>  Powiat <b>krośniński</b>  Gmina <b>Krosno Odrzańskie</b>
			6. Formy ochrony <b>Rejestr zabytków, nr 754</b> <b>Data wpisu: 15.01.1964</b>  <b>Lokalizacja na terenie zespołu urbanistyczno-krajobrazowego Krosna Odrzańskiego, wpisanego do rejestru zabytków pod nr 102 i 2179 oraz objęcie ochroną poprzez zapisy miejscowego planu zagospodarowania przestrzennego (MPZP 008)</b>

Budynek usytuowany jest w zwartej zabudowie wschodniej pierzei ul. Mnichów, założony na rzucie prostokąta. Murowany z cegły pełnej na zaprawie cementowo-wapiennej i wapiennej. Ściany szczytowe na wysokości poddasza wykonane są w konstrukcji szachulcowej z wypełnieniem ceglanym. Układ wnętrza jest 2 1/2 traktowy z sienią przelotową na przestrzał budynku (przy jego południowej ścianie). Obiekt częściowo podpiwniczony (w tylnym trakcie). Jego bryła jest dwukondygnacyjna, przykryta dachem dwuspadowym, w układzie kalenicowym do ulicy. Układ konstrukcyjny drewnianej więźby dachowej jest płatwiowo-kleszczowy. Pokrycie dachu stanowi dachówka ceramiczna typu karpiówka. Elewacja frontowa i tylna oraz część szczytowej od północy, są tynkowane tynkiem cementowo-wapiennym nakrapianym. W ścianie szczytowej zachował się fragment neogotyckiego ceglanego muru z elementami krenelażu w zwieńczeniu, rozczłonkowane ostrołukowymi blendami i oknami strzelnic. Elewacja frontowa trójosiowa, przepruta prostokątnymi otworami okiennymi (okna ujęte profilowanymi opaskami i wparte na podokiennikach). Wejście do budynku usytuowane w skrajnej osi od południa. Elewacja tylna, trójosiowa z parterową przybudówką przy północno-zachodnim narożniku budynku. Nad piwnicami wykonano stropy odcinkowe, na belkach stalowych, ceramiczne typu Kleina. Na pozostałych kondygnacjach występują stropy drewniane, belkowe, z wsuwką i otynkowaną podsufitką na trzcinie. W sieni zachowała się ceglana posadzka. Na piętrze podłogi deskowe. Stolarka okienna w elewacji frontowej oryginalna - okna drewniane, skrzynkowe o słupkach zdobionych półkolumnkami i profilowanych ślēmionach. Skrzydła podzielone dodatkowymi szprosami. Drzwi od frontu drewniane, dwuskrzydłowe pełne z naświetlem, w konstrukcji ramowo - płycinowej. Każde skrzydło zdobią trzy płyciny, w połowie ich wysokości zachowany oryginalny zamek i klamka. Listwę przymykową zdobi kanelowana półkolumnka z głowicą. Stolarka okienna i drzwiowa od strony podwórza - wtórna.

Ogólny stan budynku dostateczny. Budynek kwalifikuje się do remontu w zakresie elewacji, stolarka drzwi frontowych i okien wymaga konserwacji. Do zachowania kwalifikuje się oryginalna ceglana posadzka.
